B 33 Felssturz bei Aggsbach Dorf

Am 3. Juni 2024 ereignet sich am rechten Donauufer nördlich von Aggsbach Dorf eine Felsgleitung, bei der die Landesstraße B 33 Aggsteiner Straße komplett, sowie der Donauradweg auf der rechten Donauseite teilweise verschüttet wurde.

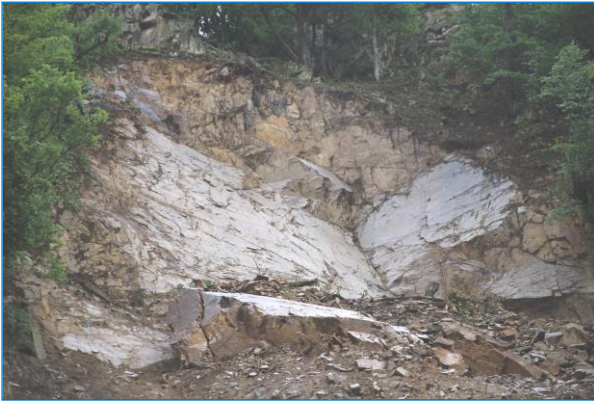
Ursache und Auslöser der massiven Felsgleitung

Aufgrund dieser ersten Erkenntnisse der Recherchen und Geländeaufnahmen ist die Ursache der Felsgleitung der geometrisch ungünstige Verschnitt mehrerer Großtrennflächen die als Gleitflächen fungierten. Dies war der Auslöser für den Felssturz.

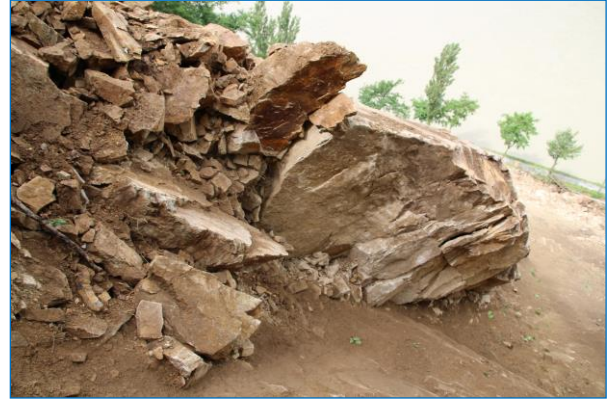
Im Zuge der Geländeaufnahmen wurden nicht nur der unmittelbare Abbruchbereich, sondern auch die angrenzenden Bereiche nördlich und südlich einer geologischen Erstbeurteilung unterzogen. Aufgrund der derzeitigen geologischen Einschätzung kann noch keine Entwarnung gegeben werden. Die im Hang liegende Sturzmasse ist

extrem labil und absturzgefährdet

Bevor mit den Arbeiten zur Räumung der Sturzmasse entlang der Straße begonnen werden kann, müssen die im Hang verbliebenen Blöcke vollständig abgeräumt werden, um sichere Arbeitsverhältnisse gewährleisten zu können. Ein sicheres Arbeiten ist nur von oben nach unten möglich. Deshalb muss davon genauestens geprüft werden, ob der oberhalb verbliebene Felsbereich und die angrenzenden Bereiche eine ausreichende Stabilität aufweisen
