B 33 Felssturz bei Aggsbach Dorf

Am 3. Juni 2024 ereignet sich am rechten Donauufer nördlich von Aggsbach Dorf eine Felsgleitung, bei der die Landesstraße B 33 Aggsteiner Straße komplett, sowie der Donauradweg auf der rechten Donauseite teilweise verschüttet wurde.

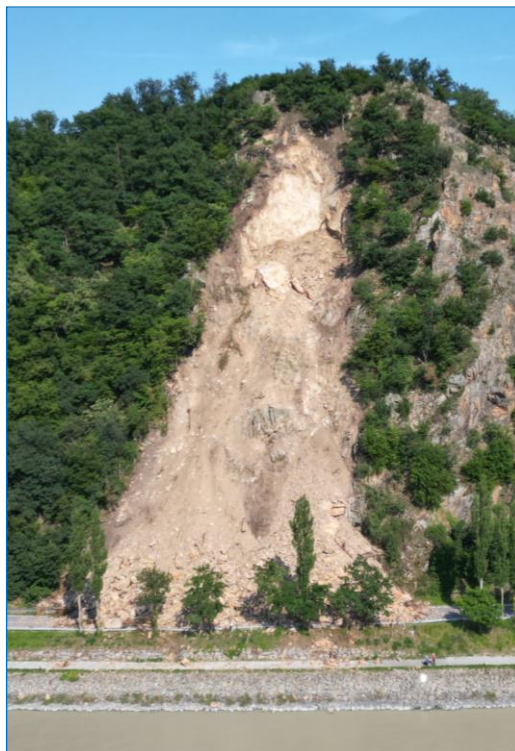
Während dieser Arbeiten wurde die Felswand begutachtet, hunderte Messdaten aufgenommen, sowie durch eine zusätzliche Drohnenbefliegung mittels ALS (airborne laserscan) im Detail vermessen. Derzeit werden diese Daten ausgewertet.

Unmittelbar nach dem Felssturz wurde vom NÖ Straßendienst und einer Fachfirma mit der Durchführung erster Absicherungsmaßnahmen als Sofortmaßnahme begonnen.

Ziel dieser Arbeiten war die Absicherung der Abbruchkante durch Beräumung loser Gesteins- teile, um die Gefahrenstelle zu entschärfen und eine nachfolgende detaillierte geologisch-geotechnische Begutachtung und die Planung weiterer Maß-

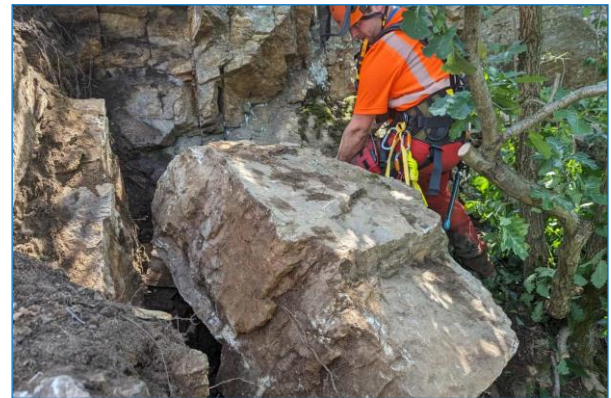
Im Zuge der Geländeaufnahmen wurden nicht nur der unmittelbare Abbruchbereich, sondern auch die angrenzenden Bereiche nördlich und südlich einer geologischen Erstbeurteilung unterzogen. Aufgrund der derzeitigen geologischen Einschätzung kann noch keine Entwarnung gegeben werden. Die im Hang liegende Sturzmasse ist

extrem labil und absturzgefährdet

Bevor mit den Arbeiten zur Räumung der Sturzmasse entlang der Straße begonnen werden kann, müssen die im Hang verbliebenen Blöcke vollständig abgeräumt werden, um sichere Arbeitsverhältnisse gewährleisten zu können. Ein sicheres Arbeiten ist nur von oben nach unten möglich. Deshalb muss davon genauestens geprüft werden, ob der oberhalb verbliebene Felsbereich und die angrenzenden Bereiche eine ausreichende Stabilität aufweisen

Aktuell wird am geotechnischen Gutachten gearbeitet. Dazu werden unter anderem in den verbliebenen Felsbereichen 3-D Blockmodelle entwickelt und analysiert, um schlussendlich eine bessere Einschätzung des Gefahrenpotenzials zu ermöglichen. Und erst auf Basis

dieser Einschätzung können alle weiteren Maßnahmen im Detail geplant werden.
